## Penilaian Kondisi Permukaan Jalan Metode *Pavement Condition Index (PCI)* pada Ruas Jalan Kapten Piere Tendean, Kota Tegal

Hafidz Nurrohman<sup>1</sup>, Suprapto Hadi<sup>2</sup>

<sup>1,2</sup> Afiliasi: Program Rekayasa Sistem Transportasi Jalan, Politeknik Keselamatan Transportasi Jalan  
Email: uti.islamiyah1963@gmail.com; hadi@pktj.ac.id (email: hadi@pktj.ac.id)

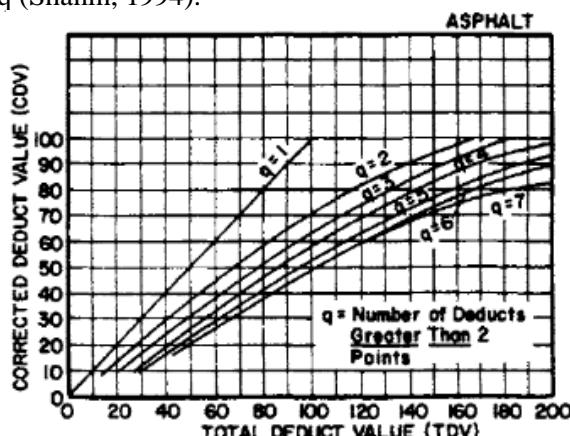
Gambar 3. Grafik hubungan CDV dan TDV untuk perkerasan lentur (Shanin, 1994).

Nilai ini dihasilkan dari analisis kurva dari hubungan dari *total deduct value* (TDV) dengan *correct deduct value* (CDV) dengan catatan bahwa lengkungan kurva harus sesuai dengan nilai *individual deduct value* melebihi dari 2 yang disebut sebagai nilai ( $q$ ). Sebelum menentukan nilai CDV terlebih dahulu harus ditentukan nilai CDV *maksimum* yang terlebih dahulu yang terkoreksi, yang hasilnya diperoleh dari pendekatan *deduct value* dengan menetapkan nilai terkecilnya nilainya sama dengan 2. Nilai  $q$  kemudian akan berkurang hingga mencapai  $q = 1$ . Selanjutnya *deduct value* ditotalkan (TDV) serta dapat dihubungkan dengan nilai TDV dengan nilai  $q$  (Shanin, 1994).

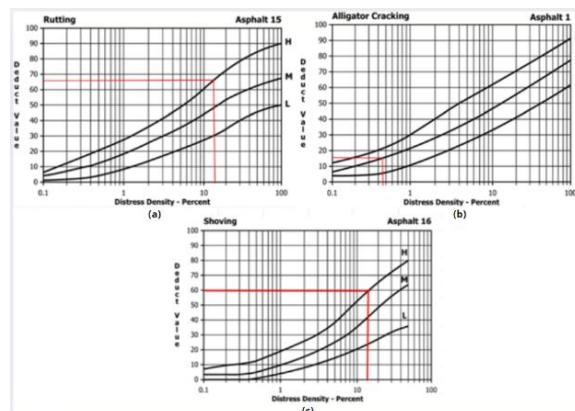
**Gambar 4.** Grafik hubungan Density terhadap deduct value *rutting*, *alligator cracking*, *shoving* (Shanin, 1994)

Dari grafik *deduct value* yang ditujukan pada Gambar 4(a) jenis kerusakan yang terjadi ialah *rutting* nilai *density* 15% dan tingkat keparahan *high* (H) menunjukkan angka *deduct value* sebesar 67, grafik pada Gambar 4(b) dengan jenis kerusakan *alligator cracking* nilai *density* 0.36% dan Tingkat keparahan *medium* (M) menunjukkan angka *deduct value* menunjukkan angka 15, dan pada grafik Gambar 4(c) kerusakan *shoving* nilai *density* 15% dan Tingkat keparahan *high* (H) menunjukkan *deduct value* pada angka 60.

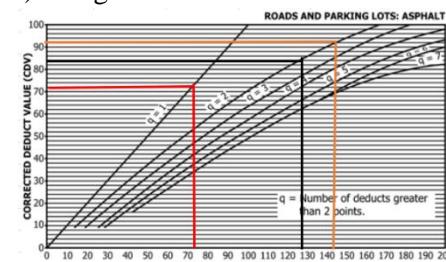
**Gambar 5.** Grafik hubungan CDV dengan TDV (Shanin, 1994)

Dengan menghubungkan garis dari tiap masing-masing nilai TDV dengan nilai masing-masing q didapatkan nilai CDV untuk tiap TDV dan q dengan menggunakan grafik hubungan diatas. Dapat dilihat pada kurva untuk nilai TDV = 142

dan  $q = 3$  nilai CDV adalah 93, untuk nilai TDV = 129 dan  $q = 2$  nilai CDV 85, untuk nilai TDV = 71 dan  $q = 1$  nilai CDV adalah 72 sehingga untuk menghitung nilai PCI segmen pada STA 0+00 – 0+100 menggunakan rumus pada Persamaan (3).

$$PCI(s) = 100 - 93 = 7$$

Pada perhitungan diatas didapatkan nilai PCI yang dihasilkan dari perhitungan 100 dikurangi dengan nilai CDV maks yang diperoleh dari perhitungan

sebelumnya yang menghasilkan nilai pada STA 0+00 – 0+100 (km 1) adalah 7 sehingga dapat diklasifikasikan jenis kerusakan dengan menggunakan Tabel 1. Yaitu terletak pada rentang 0 – 10 dengan kondisi permukaan perkasan jalan gagal (*failed*).

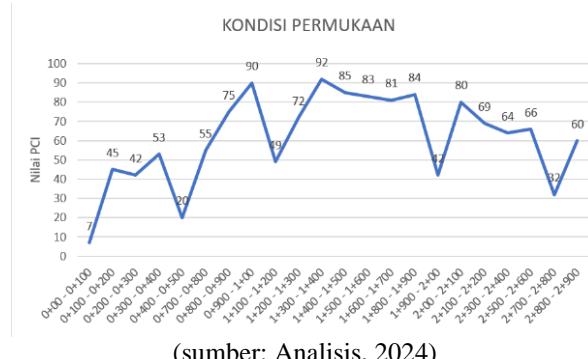
**Gambar 6.** Grafik Nilai PCI Jalan Kapten Piere Tendeau (Jalingkut)

Dari diagram grafik di atas dapat diketahui pada STA 0+00 – 0+100 km( 1) memiliki kondisi permukaan yang paling rendah pada angka 7, hal ini terjadi karena pada STA tersebut kondisi jalan buruk dengan beberapa jenis seperti kerusakan dengan *severity high* (*H*) seperti rutting yang mencapai Panjang 60 m serta kedalaman 0.6 m. sedangkan pada STA 1+300 – 1+400 (km 2) memiliki kondisi permukaan jalan yang paling tinggi pada angka 92, hal ini terjadi karena pada STA tersebut kondisi jalan bagus yang hanya memiliki sedikit kerusakan Tingkat *low* (*L*) yaitu patching dengan luas 6.5 m<sup>2</sup>. Tabel tersebut menyajikan data mengenai jenis kerusakan permukaan jalan pada Jalur Lingkar Utara beserta persentasenya. Berdasarkan tabel, jenis kerusakan yang paling dominan adalah *Rutting* dengan persentase 36%, diikuti oleh *Alligator Cracking* sebesar 12% dan *Long & Trans Cracking* sebesar 7%. Kerusakan lainnya yang juga terlihat

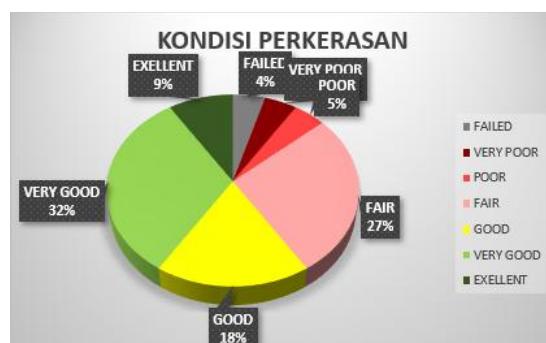
**Gambar 7.** Grafik kondisi permukaan Jalan Kapten Piere Tendeau (Jalingkut)

Berdasarkan gambar 7 di atas, kondisi perkerasan jalan terbagi dalam beberapa kategori berdasarkan persentase. Kondisi *very good* mencakup 32% dari total data, menunjukkan bahwa sebagian besar

perkerasan berada dalam kondisi sangat baik. Kondisi *fair* mencakup 27%, mengindikasikan bahwa perkerasan cukup baik namun memerlukan perhatian lebih lanjut. Kondisi *good* sebesar 18% menunjukkan kualitas yang tergolong baik, meskipun masih di bawah kategori *fair* dan membutuhkan pemeliharaan. Kondisi *excellent* mencakup 9% dari total data, menggambarkan perkerasan dalam keadaan sangat memuaskan. Sementara itu, kondisi *failed* ditemukan sebesar 4%, menunjukkan adanya kerusakan signifikan pada beberapa bagian jalan yang memerlukan perbaikan segera.
